Réparation d'une Raquette LX200

Replacing the LX200 Classic Hand Controller Keypad

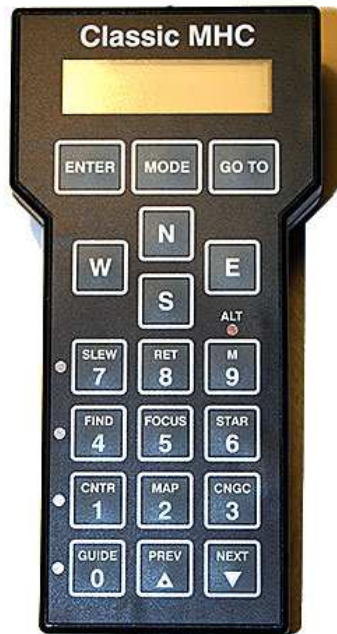
Lors de ce remontage on se rend compte que 4 leds sont masquées par le clavier

8. Assembly is the reverse of disassembly. Take care when installing the PCB to the case that the 8 red LEDs align properly with their holes.

8 L'assemblage est à l'inverse du désassemblage. Prendre soin lors de l'installation du circuit imprimé de bien aligner les LED rouges
